**ANALISIS SISMICO DEL BLOQUE UNO DE LA
FACULTAD DE ADMINISTRACION DE LA
UNIVERSIDAD LAICA ELOY ALFARO DE MANABI
AFECTADA POR EL TERREMOTO DE 2016**

**SEISMIC ANALYSIS OF BLOCK ONE OF THE FACULTY
OF MANAGEMENT UNIVERSITY OF ELOY ALFARO DE
MANABI AFFECTED BY THE EARTHQUAKE 2016**

Roberto Aguiar^(1,2), Jhon Barberan⁽³⁾

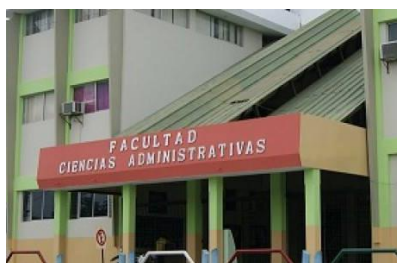
La Facultad de Administración de la ULEAM, está conformada por cinco Cuerpos Estructurales de hormigón armado, donde cuatro están formado por tres pisos y uno de dos pisos. En la figura 1 se presenta el ingreso a la Facultad (cubierta inclinada, que constituye un bloque estructural independiente) los Bloques estructurales de la izquierda y derecha poseen una igualdad de elementos estructurales y no presentan daño por efecto del terremoto del 16 de abril de 2016, pero si se aprecia oxidación en las varillas y deficiencias estructurales como no tener continuidad en la alineación de las columnas.

Figura 1 Fachada Principal de la Facultad de Administración.

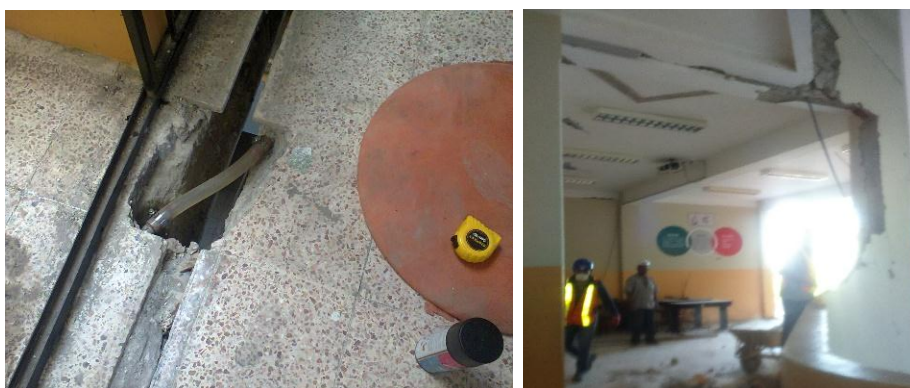
En la figura 3, a la izquierda se observa que en las juntas de construcción del bloque 1 y 3 se ha producido un gran desplazamiento entre ambas. A la derecha de esta figura se puede observar que el producto de este gran desplazamiento ha generado grandes daños a la mampostería y uno que otro elemento estructural; por información se sabe que esta edificación, es que tenía una leve separación entre bloques estructurales debido a problemas de suelos.

Figura 3 Desplazamiento de los bloques estructurales y daños permanentes.

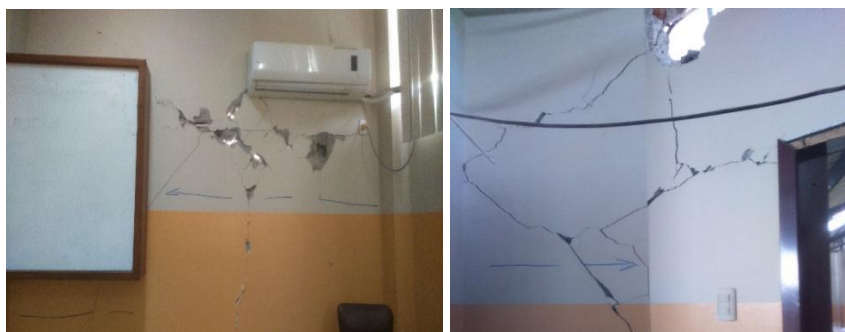
En la figura 4 se observa rajaduras en la segunda y tercer planta de algunas paredes, que atraviesan todo el ancho de la pared. Se aprecia además que son de ladrillo macizo. La gran lección dejada de este terremoto, es que esta tipología estructural tuvo demasiado daño, en contraste con el buen comportamiento de paredes de Gypsum. (Aguiar, 2016,1).

Figura 4 Rajaduras en paredes de la planta baja.

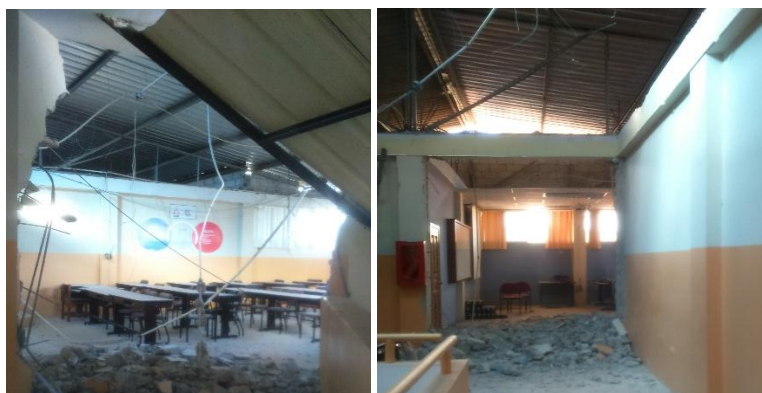
Figura 5 Caída de cielo raso en el tercer piso de la Facultad de Administración.

Se denomina cielo raso a un tablero que sirve para separar zonas, en el caso de la figura 5 para ocultar la cubierta metálica del tercer piso. Estos cielos razos se han caído debido a que no estuvieron lo suficientemente sustentados a los elementos de soporte. Es daño menor que será reparado.
